Kachelöfen mit ungenügendem Schutzabstand

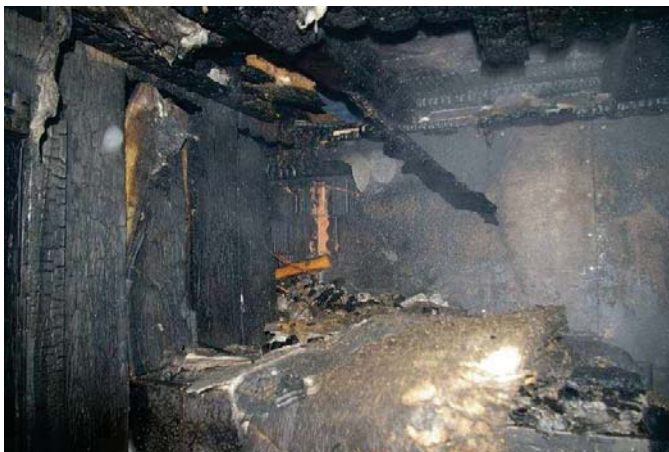
Das Bild zeigt das Resultat eines nicht eingehaltenen Schutzabstandes. Auch hier war die Holzwand seit Jahrzehnten direkt auf dem Kachelofen aufgesetzt. Diese Brände gefährden Menschenleben, speziell bei einem Brandausbruch in der Nacht.

Die Argumentation, dass die Konstruktion der Holzwand direkt auf dem Kachelofen oder der Sitzkunst schon immer so war, ist insofern unhaltbar, als dass je länger ein solcher Zustand andauert, desto grösser das Risiko eines Brandausbruchs wird. Dabei sind Menschen unmittelbar gefährdet und somit kann auch nicht von einem zu duldenen Zustand ausgegangen werden. Speziell Kachelöfen, die für die Beheizung des Gebäudes ständig benutzt werden, sind schnellstmöglich mit einem genügenden Schutzabstand zu brennbaren Materialien

zu versehen. Sofern das am Ofen anliegende Holz schon dunkle Verfärbungen aufweist, ist sofortiges Handeln zwingend.

Um Brände zu verhüten und Personenschäden zu vermeiden, sind diese brandanfälligen Konstruktionen in jedem Fall zu sanieren. Die Kaminfeger sind angehalten, die Nutzer von derartigen Kachelöfen darauf aufmerksam zu machen.
